**Diagnostika a návrh opravy vozovky
Moravany u Brna – ulice Střední a Vnitřní**

**Zpráva pro:
Ing. Martin Smělý
VUT v Brně, Fakulta stavební
Veveří 95
662 37 Brno**

Březen 2015

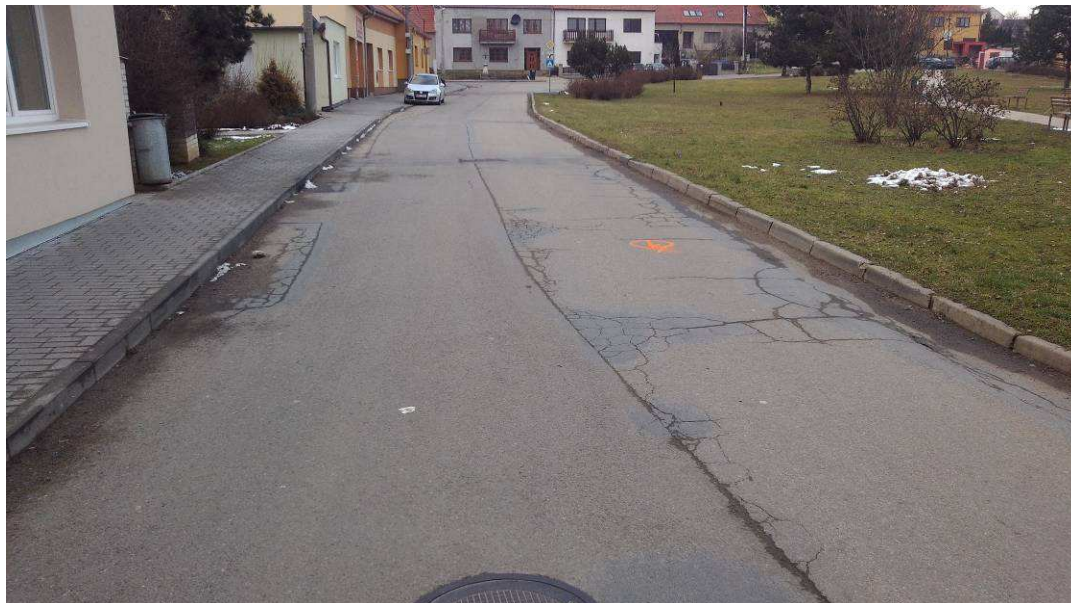
Pohled na začátek úseku, podélná široká trhлина, mozaikové trhliny (ul. Vnitřní)

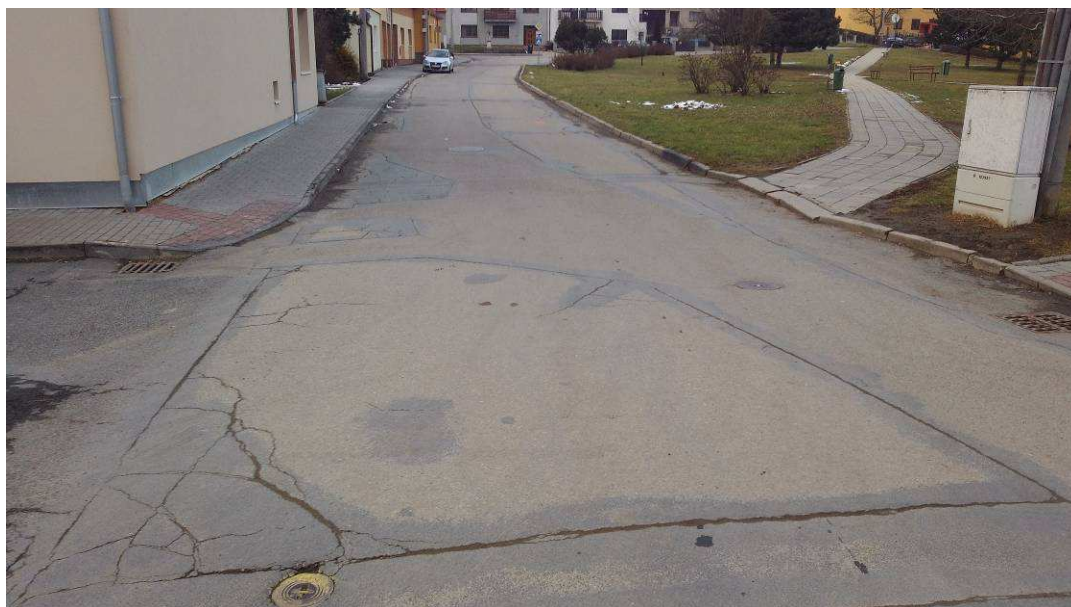
Mozaikové trhliny, trhliny na pracovní spáře, vysprávky (ul. Vnitřní)

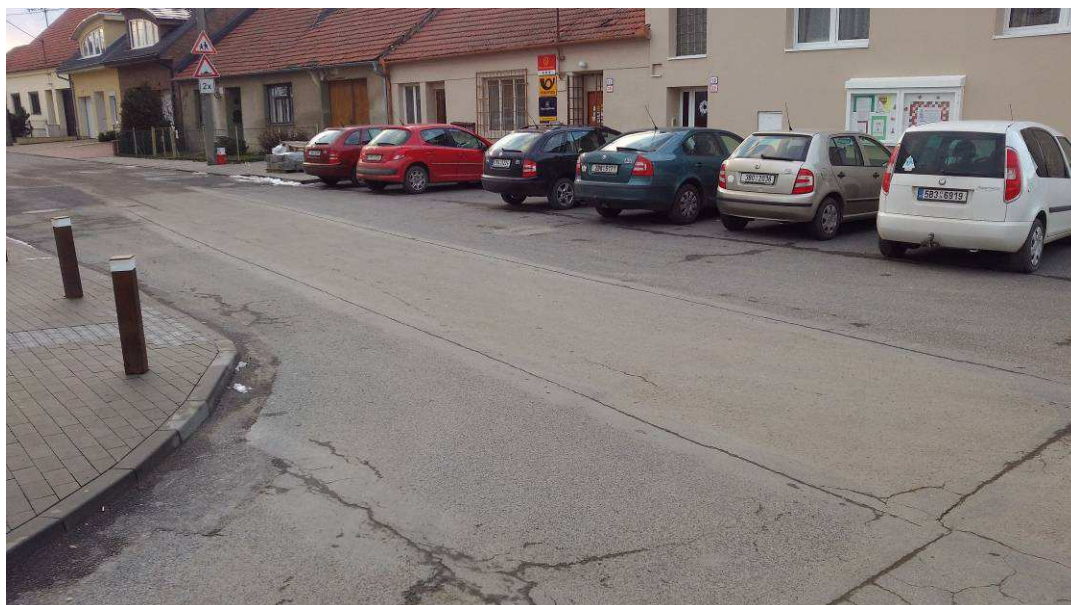
Podélné trhliny na pracovních spárách, mozaikové trhliny (ul. Střední)

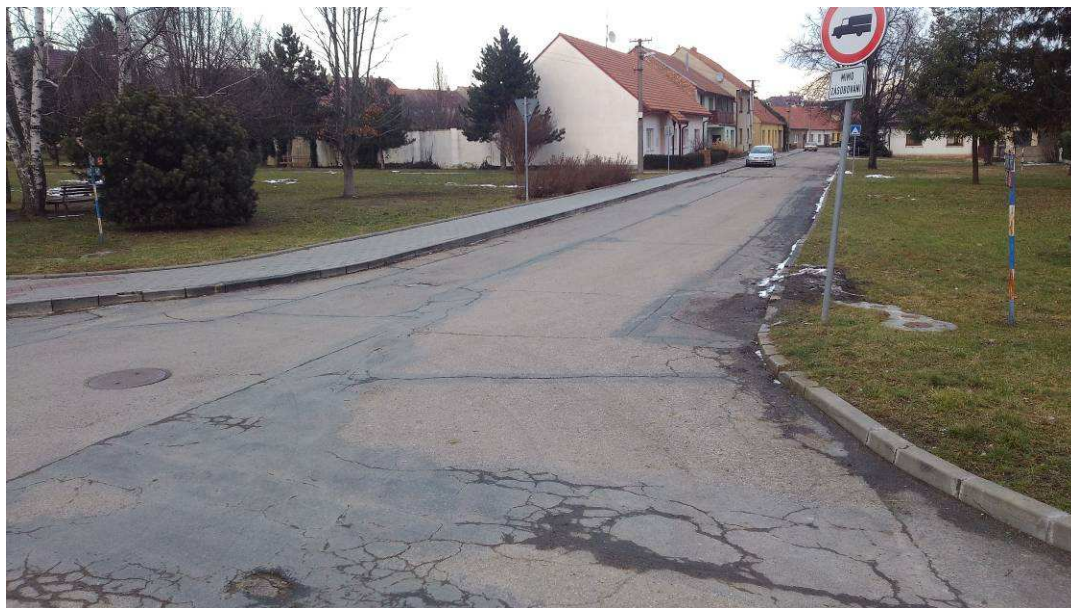
Podélné trhliny, mozaikové trhliny, výtluky, vysprávký (ul. Střední)

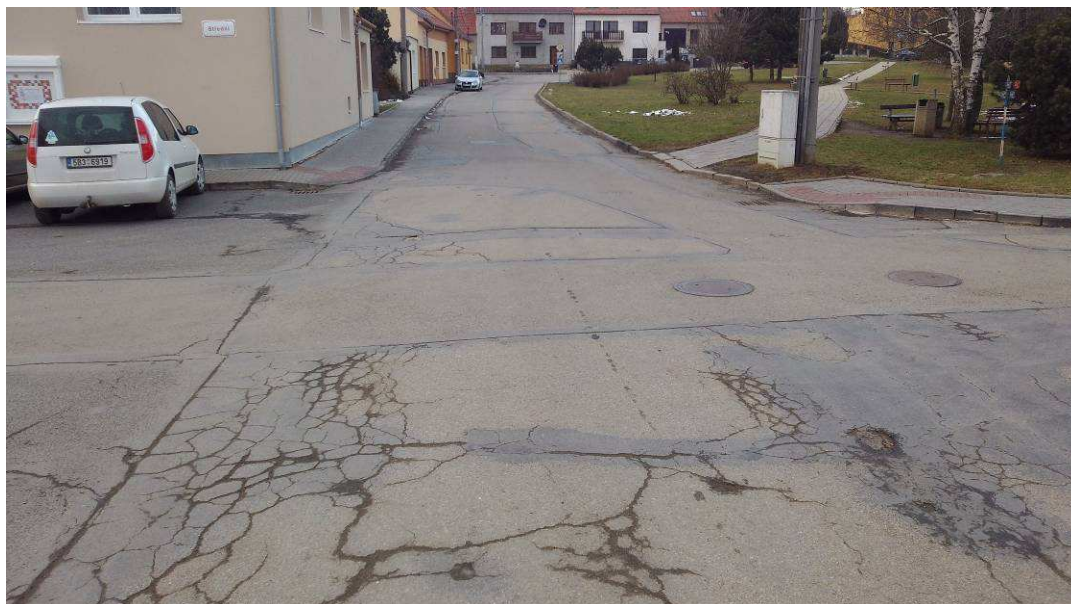
Trhliny na pracovních spárách, mozaikové trhliny, výtluky, vysprávký tryskovou metodou (křižovatka ul. Vnitřní s ul. Střední)

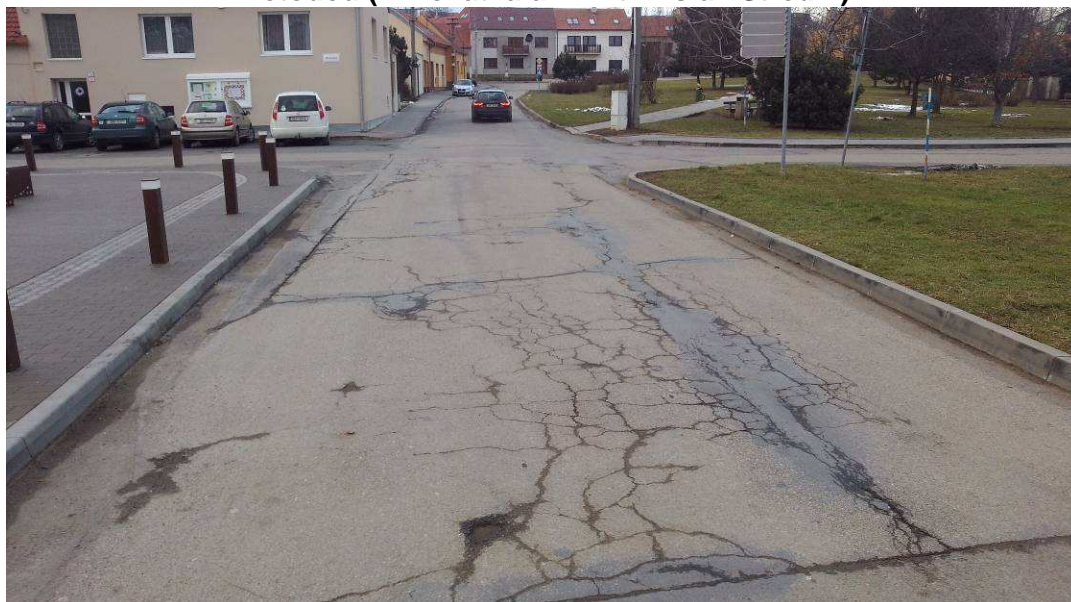
Příčné trhliny, mozaikové trhliny, výtluk, vysprávký tryskovou metodou (ul. Vnitřní)

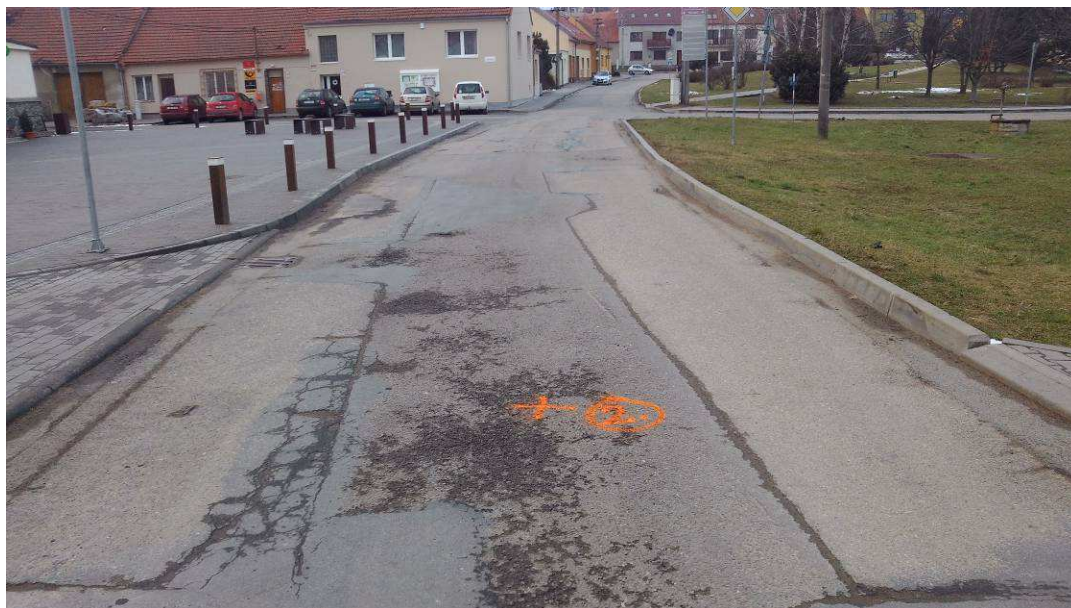
**Podélné trhliny na pracovních spárách, mozaikové trhliny, hloubková koroze
(ul. Vnitřní)**

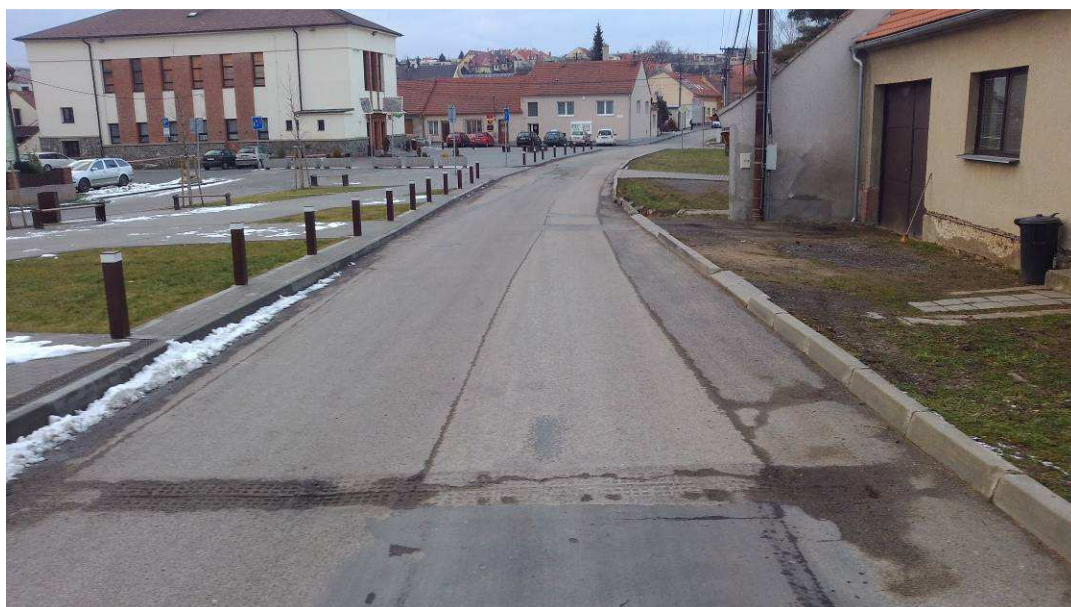
Podélné trhliny na pracovních spárách (ul. Vnitřní)

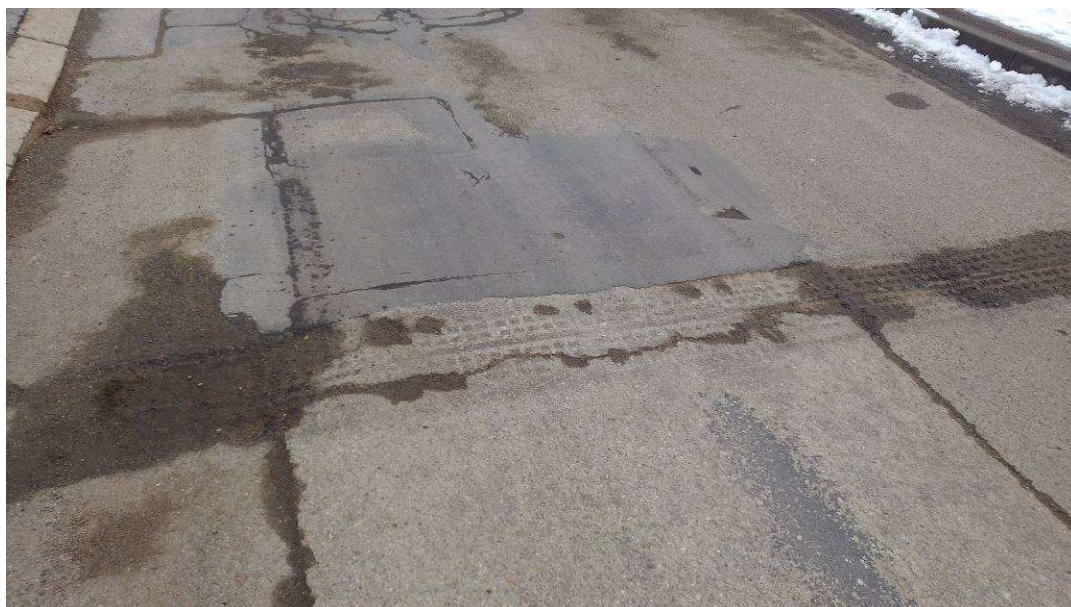
Vysprávka, příčná trhlina, podélné trhliny na pracovních spárách (ul. Vnitřní)

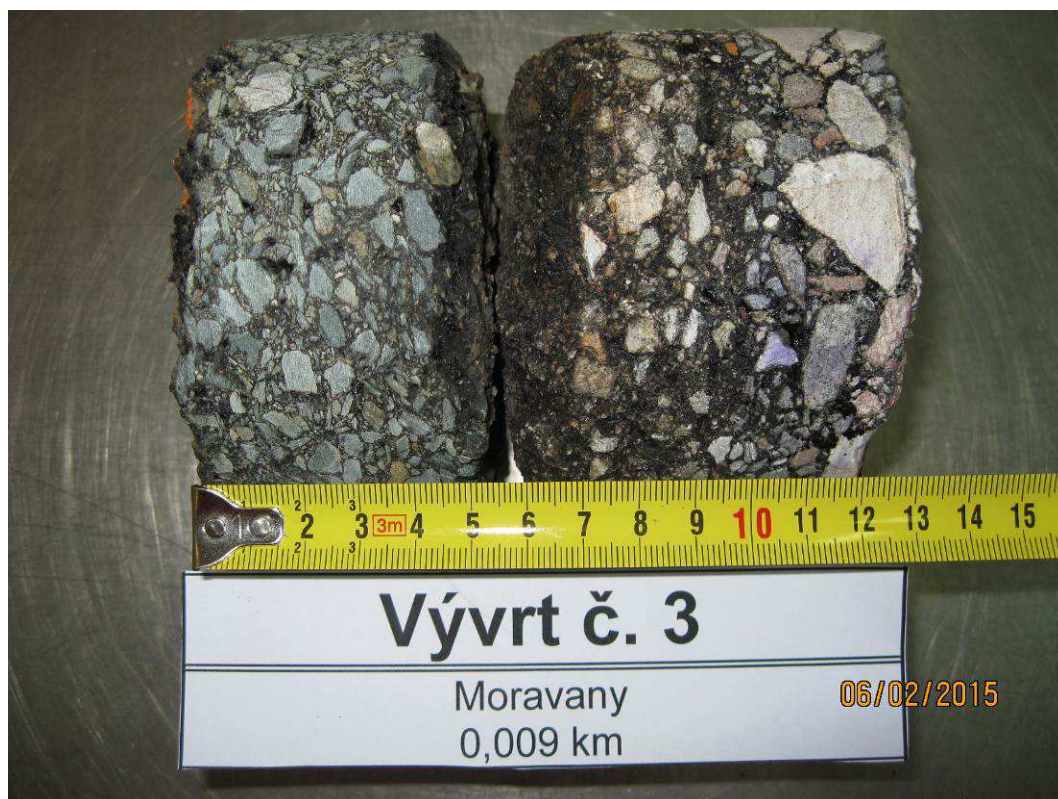
Foto č. 3 – Detail vývrtu č. 3

Podélné trhliny byly dokumentovány zejména v místě pracovních spár (stávající vozovka a vysprávký). Jednou z hlavních příčin vzniku podélných trhlin na pracovních spárách je absence provedení asfaltových zálivek. Trhliny se tak postupně rozšiřují z úzkých na široké a často také v jejich okolí vznikly mozaikové trhliny. V dalších částech vozovky vznikly mozaikové trhliny také z důvodu nespojení asfaltových vrstev vozovky (obrusná a ložní vrstva), což dokumentuje jádrový vývrt č. 3.

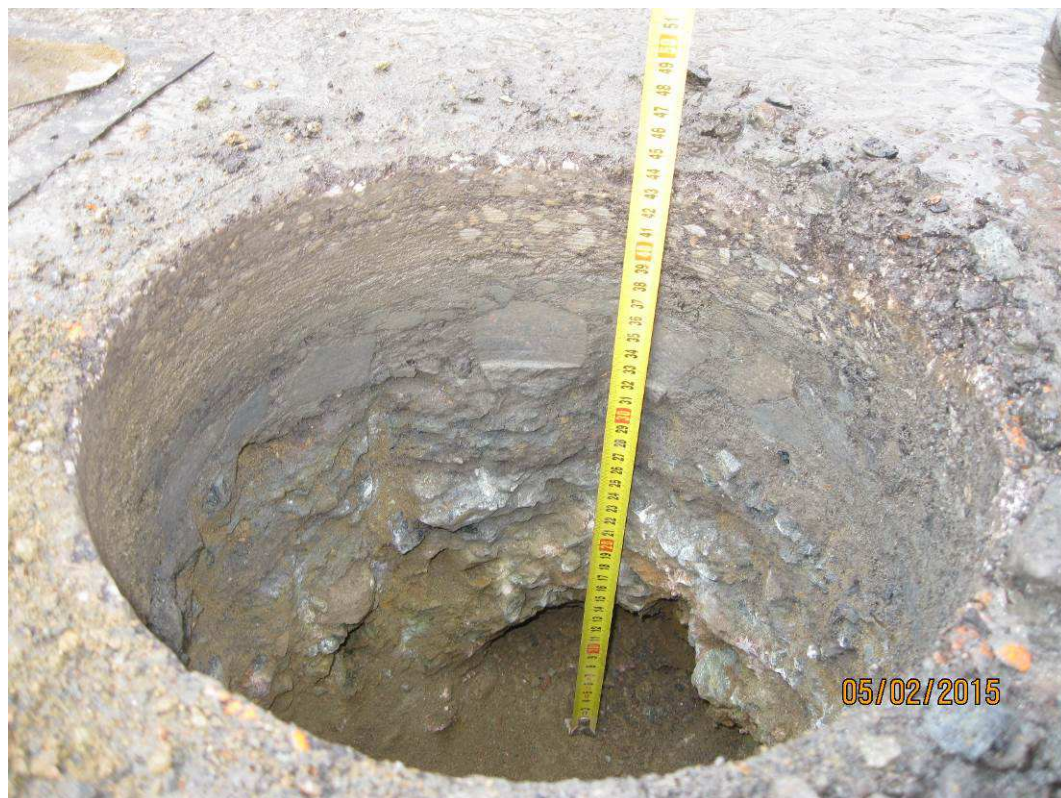
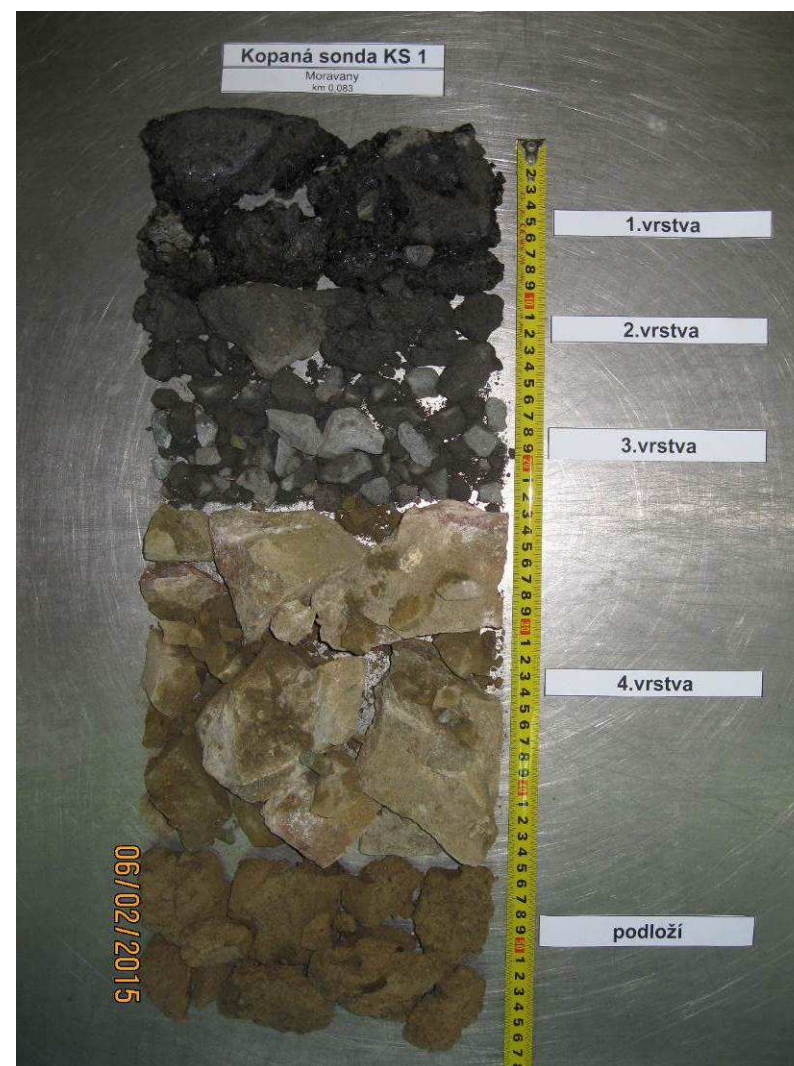
Foto č. 1 a 2 – Kopaná sonda KS 1

Asfaltové souvrství tloušťky 100 mm položené na nestmelené horní podkladní vrstvě z hrubě drceného kameniva tloušťky 40 mm a nestmelené spodní podkladní vrstvě ze štěrkodrti tloušťky 90 mm. Ochrannou vrstvu tvoří nestmelená vrstva z lomového kamene tloušťky 210 mm. Celková tloušťka konstrukce vozovky je 440 mm. Podloží vozovky je tvořeno jílem se střední plasticitou F6 CI.
