SITUACE DOPRAVNÍHO ZNAČENÍ OBEC MORAVANY - JABLOŇOVÝ SAD

VYPRACOVAL:	ING. M. SEDMÁK	ING. MARTIN SEDMÁK PROJEKTANT DIO BÍLÉHO 88/15, 602 00 BRNO, IČ: 07596910	
ZODP. PROJEKTANT:	ING. M. SEDMÁK	M.SEDMAK@EMAIL.CZ TEL: 606 735 585	
KRAJ:	JIHOMORAVSKÝ	OKRES:	BRNO-VENKOV
MĚÚ/OÚ:	ŠLAPANICE		
UMÍSTĚNÍ:			
OBEC MORAVANY - JABLOŇOVÝ SAD	DATUM:	10.02.2021	
OBLAST:	FORMÁT:	1 x A3	
TRVALÉ DOPRAVNÍ ZNAČENÍ	VERZE:	RDS	
NÁZEV: CELKOVÁ SITUACE JABLOŇOVÝ SAD	Č. VÝKRESU:	001- 1

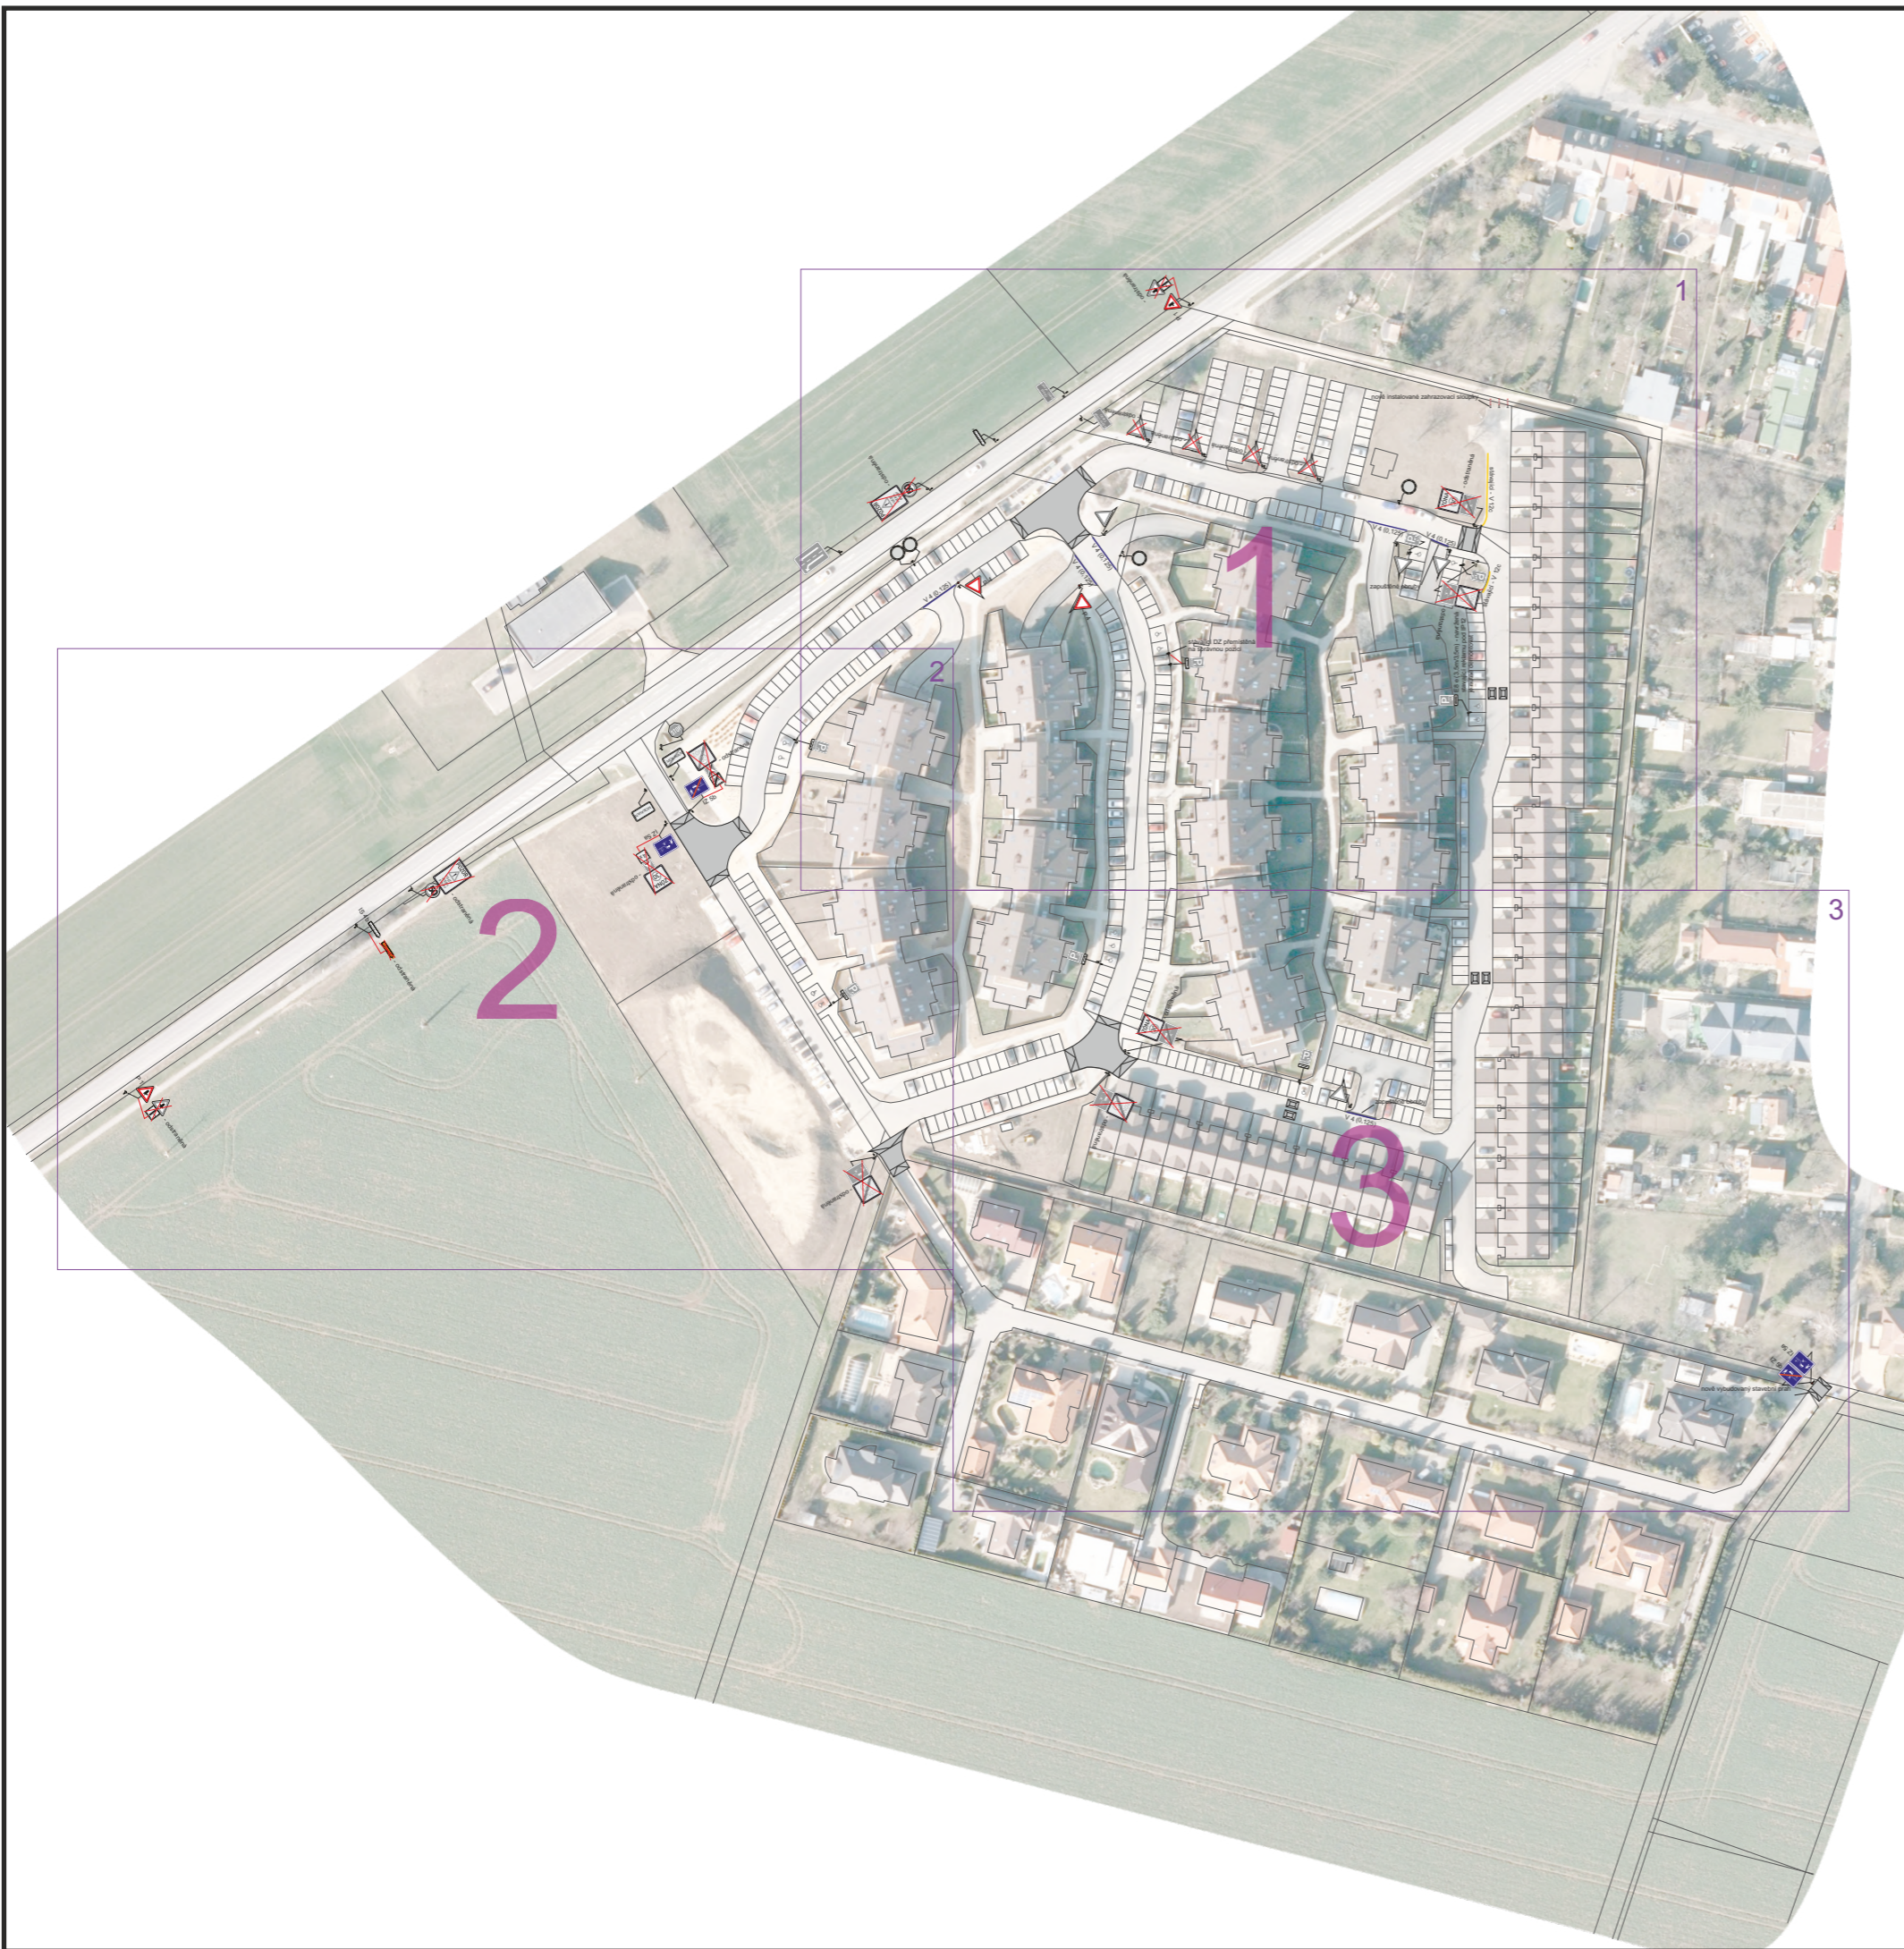
NAVRŽENÉ DOPRAVNÍ ZNAČENÍ BUDE PROVEDENO DLE TP 65

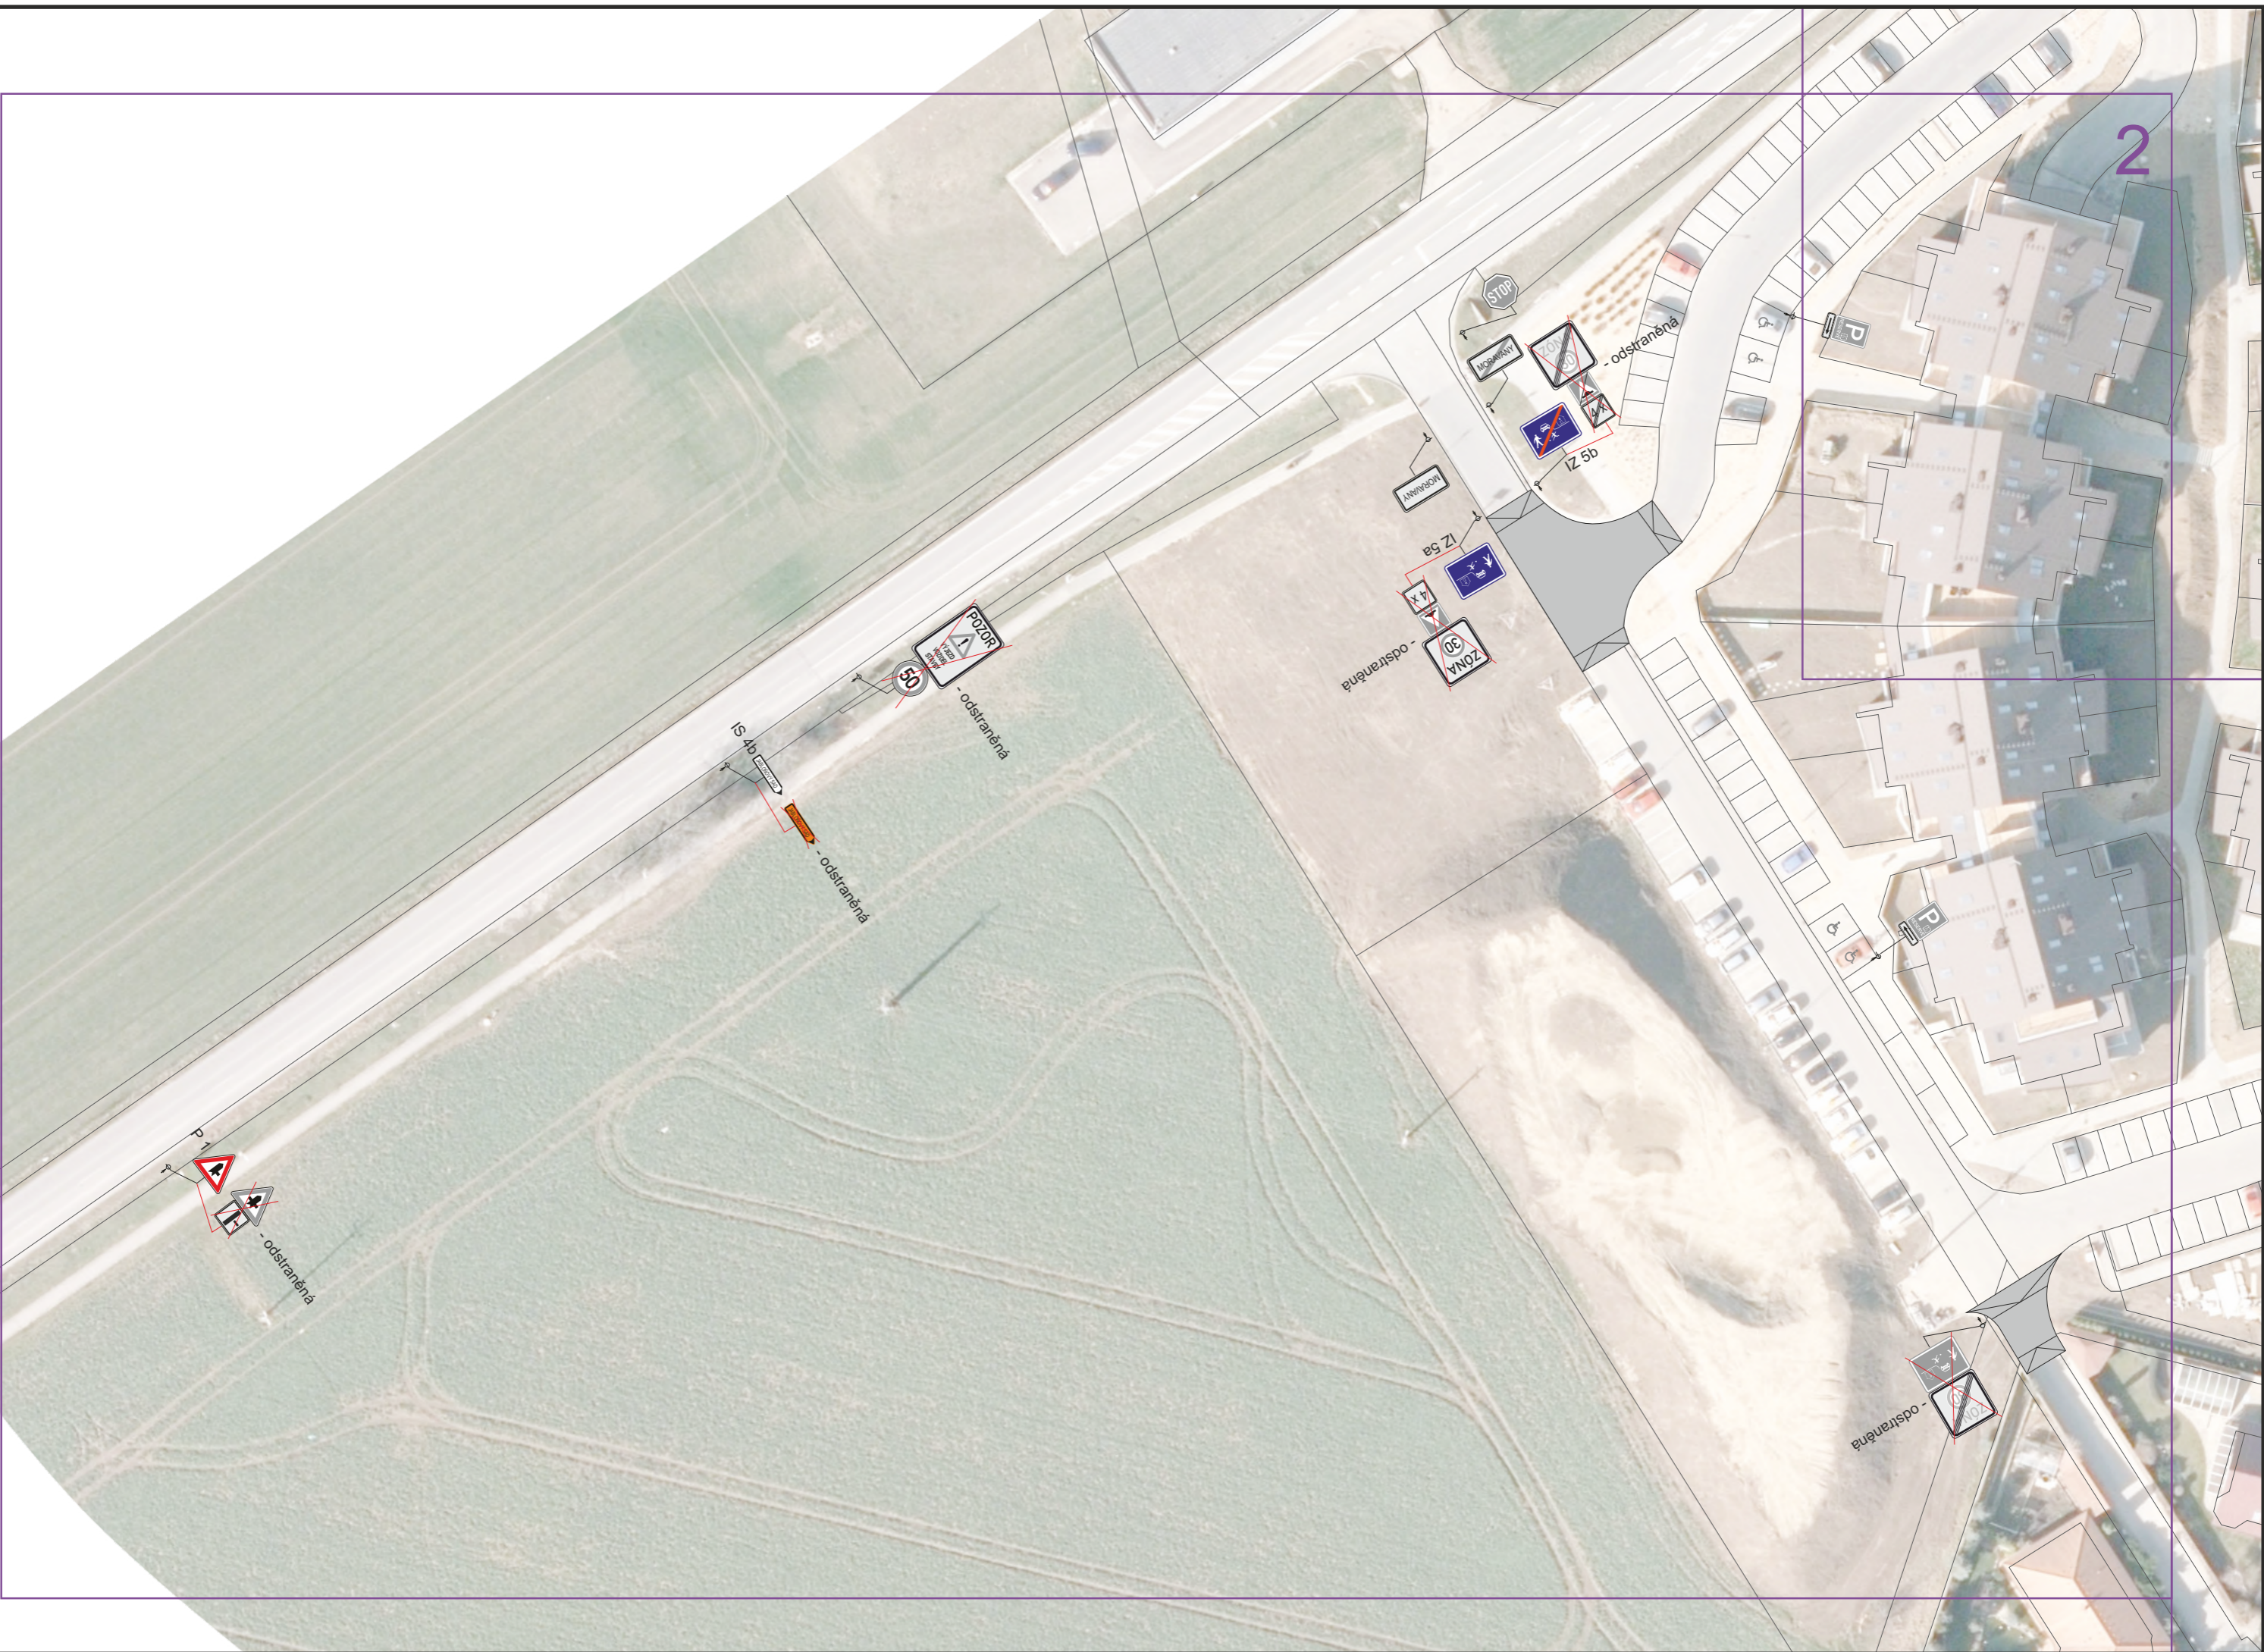
2

P1
- odstraněná

IS 4b
- odstraněná

30
Pozor
- odstraněná

30 ZONA
- odstraněná

ZI 5a

ZI 5b

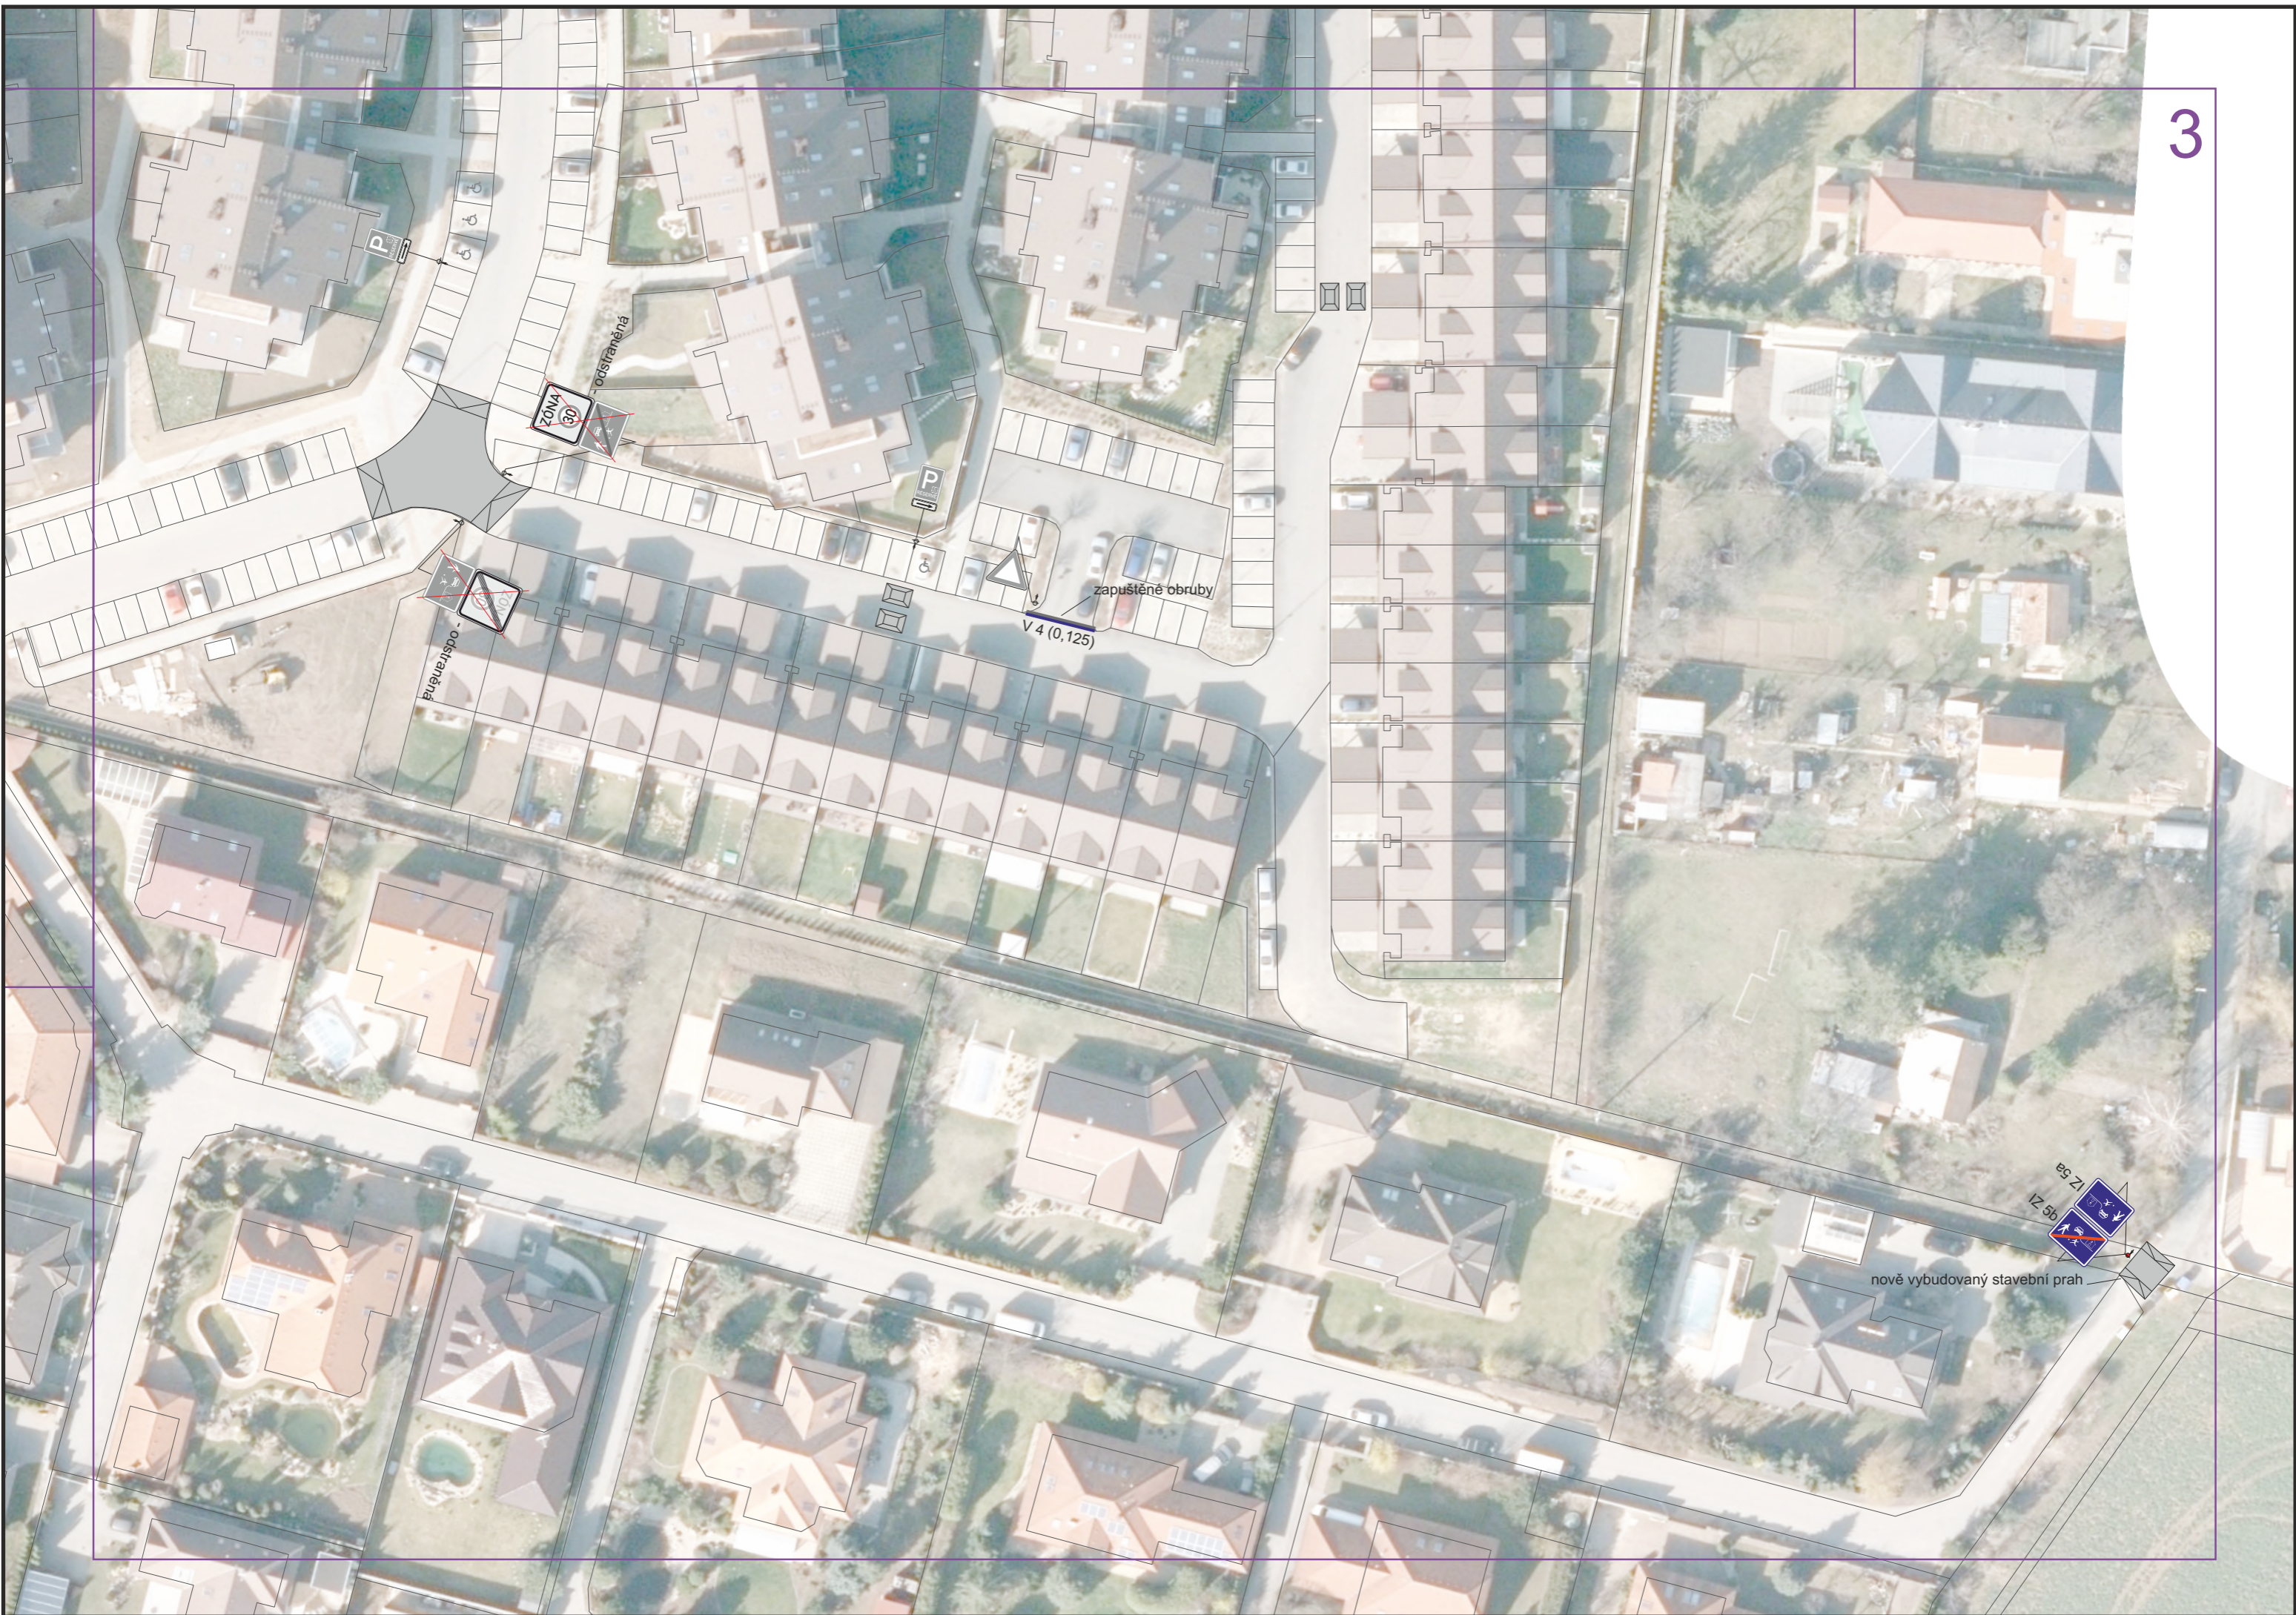
zrušeno -
V 40

ZONA
30

zapuštěné obruby

V 4 (0,125)

nově vybudovaný stavební prah
